# WRRL-Steckbrief für den Oberflächenwasserkörper Potzlower Mühlbach-1128

EU-Kennung: DERW\_DEBB968152\_1128

Gültig für: 3. Bewirtschaftungszeitraum (BWZ) - 2022-2027

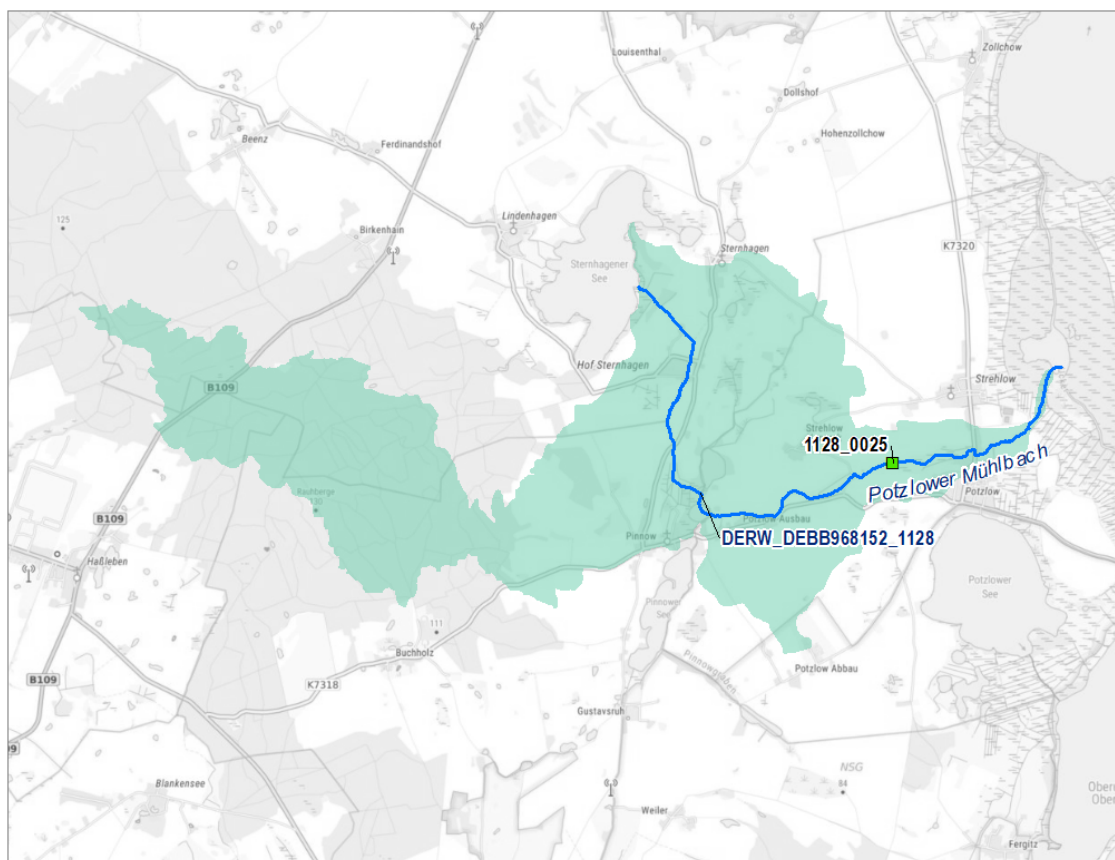
## Lage und Grenzen

- operativ Chemie und Ökologie
- operativ Ökologie
- Überblick Chemie und Ökologie

— Fließgewässer WRRL

Einzelseinzugsgebiet Oberflächenwasserkörper
