# WRRL-Steckbrief für den Oberflächenwasserkörper Strom-595

EU-Kennung: DERW\_DEBB96824\_595

Stand der Daten: 22.12.2021

Gültig für: 3. Bewirtschaftungszeitraum (BWZ) - 2022-2027

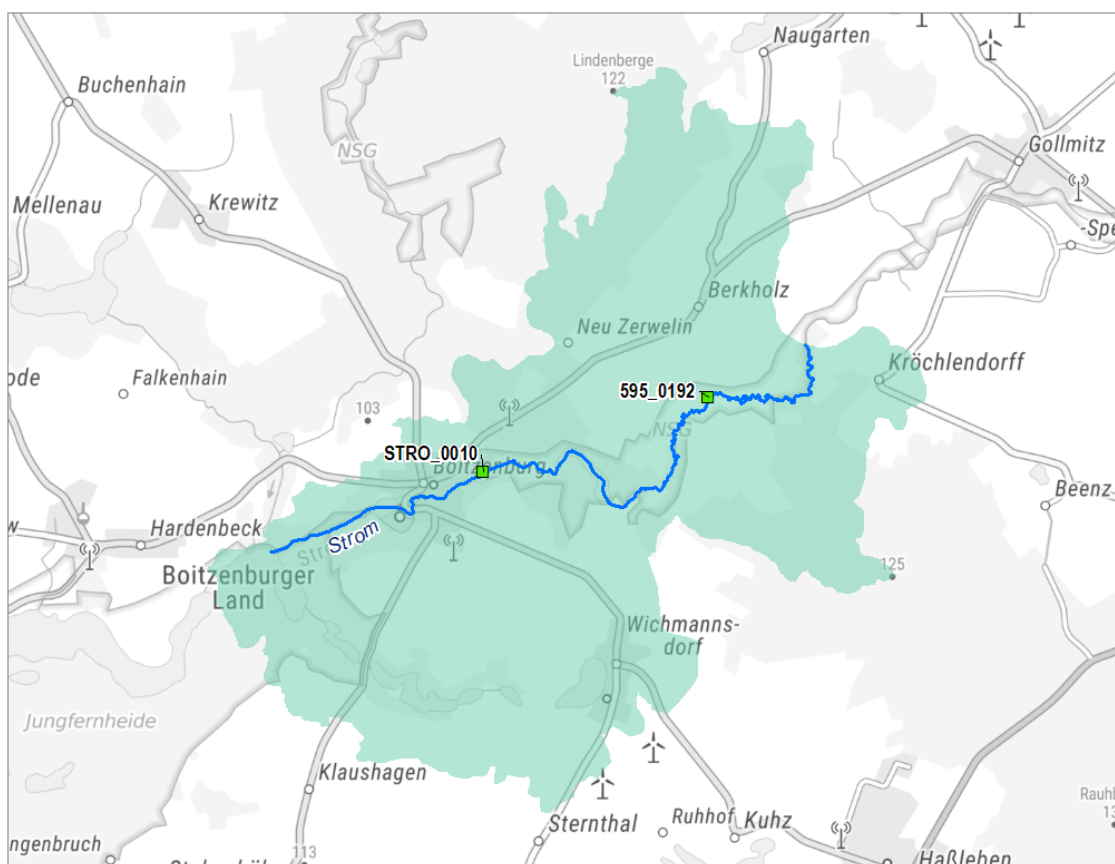
## Lage und Grenzen

- operativ Chemie und Ökologie
- operativ Ökologie
- Überblick Chemie und Ökologie

— Landesgrenze

— Fließgewässer WRRL

Einzeleinzugsgebiet Oberflächenwasserkörper
