# WRRL-Steckbrief für den Oberflächenwasserkörper Quillow-238

EU-Kennung: DERW\_DEBB9682\_238

Gültig für: 3. Bewirtschaftungszeitraum (BWZ) - 2022-2027

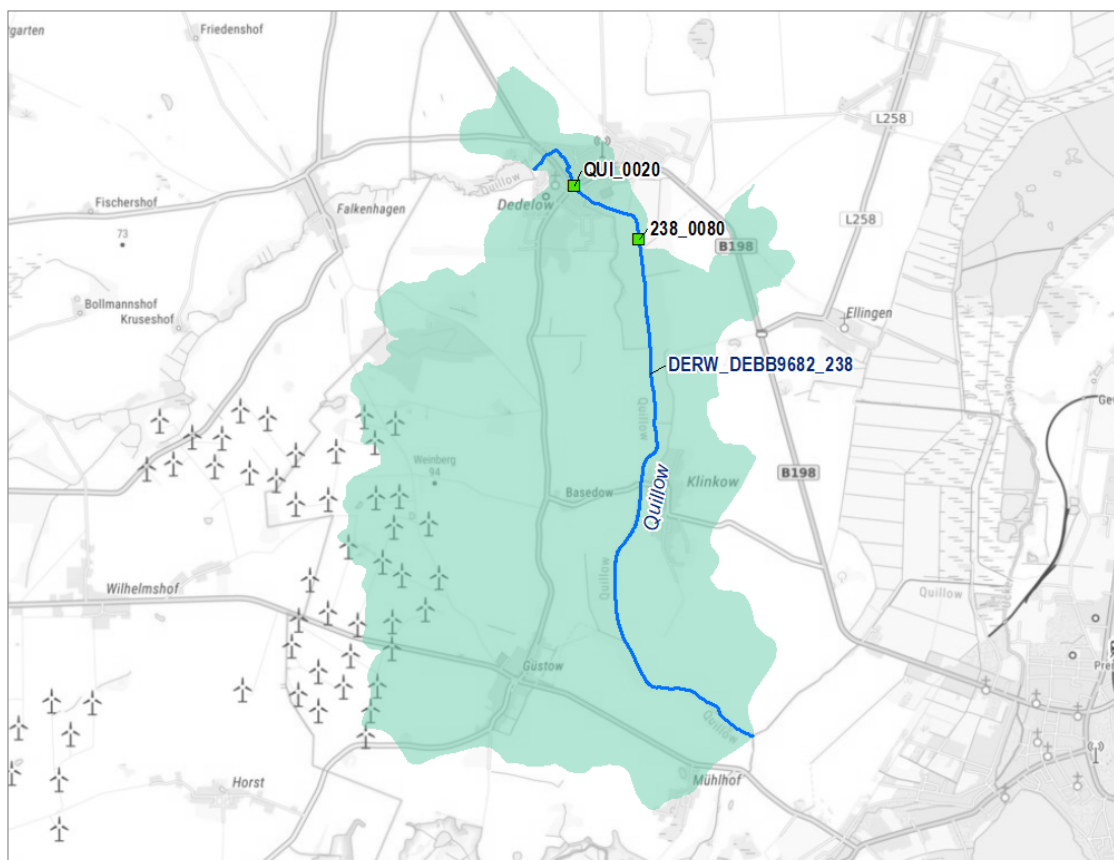
## Lage und Grenzen

- operativ Chemie und Ökologie
- operativ Ökologie
- Überblick Chemie und Ökologie

— Fließgewässer WRRL

Einzelleinzugsgebiet Oberflächenwasserkörper
