# WRRL-Steckbrief für den Oberflächenwasserkörper Dolgener Bach-606

EU-Kennung: DERW\_DEBB96846\_606

Stand der Daten: 22.12.2021

Gültig für: 3. Bewirtschaftungszeitraum (BWZ) - 2022-2027

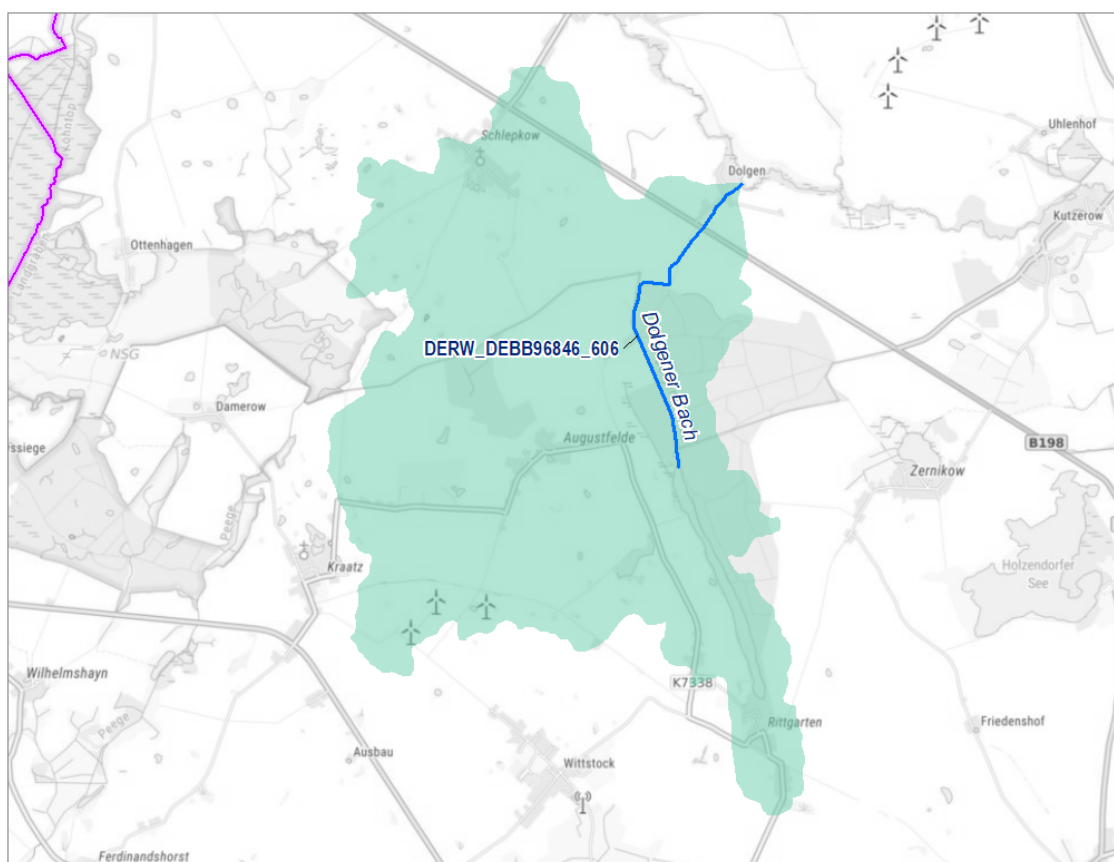
## Lage und Grenzen

### Messstellen

- operativ Chemie und Ökologie
- operativ Ökologie
- Überblick Chemie und Ökologie

— Fließgewässer WRRL

■ Einzelleinzugsgebiet Oberflächenwasserkörper
