# WRRL-Steckbrief für den Oberflächenwasserkörper Ucker-72

EU-Kennung: DERW\_DEBB968\_72

Gültig für: 3. Bewirtschaftungszeitraum (BWZ) - 2022-2027

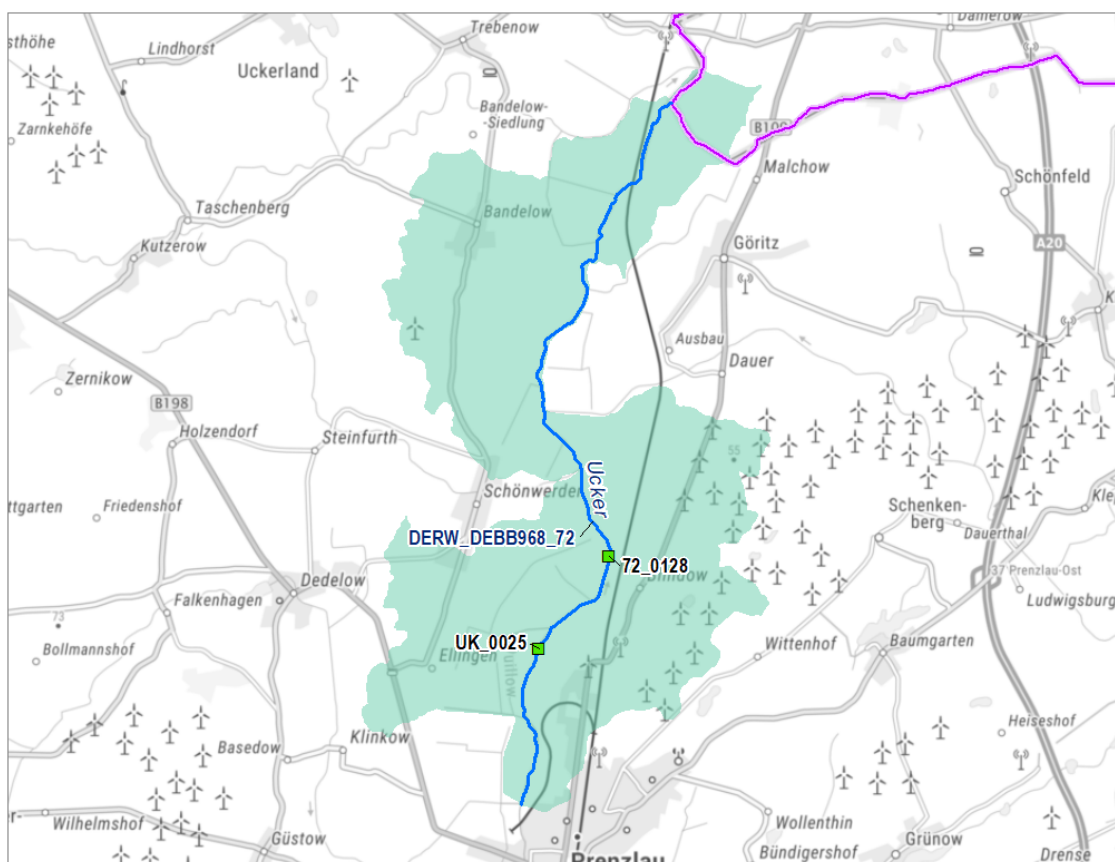
## Lage und Grenzen

### Messstellen

- operativ Chemie und Ökologie
- operativ Ökologie
- Überblick Chemie und Ökologie

— Fließgewässer WRRL

Einzelleinzugsgebiet Oberflächenwasserkörper
