# WRRL-Steckbrief für den Oberflächenwasserkörper Ucker-78

EU-Kennung: DERW\_DEBB968\_78

Gültig für: 3. Bewirtschaftungszeitraum (BWZ) - 2022-2027

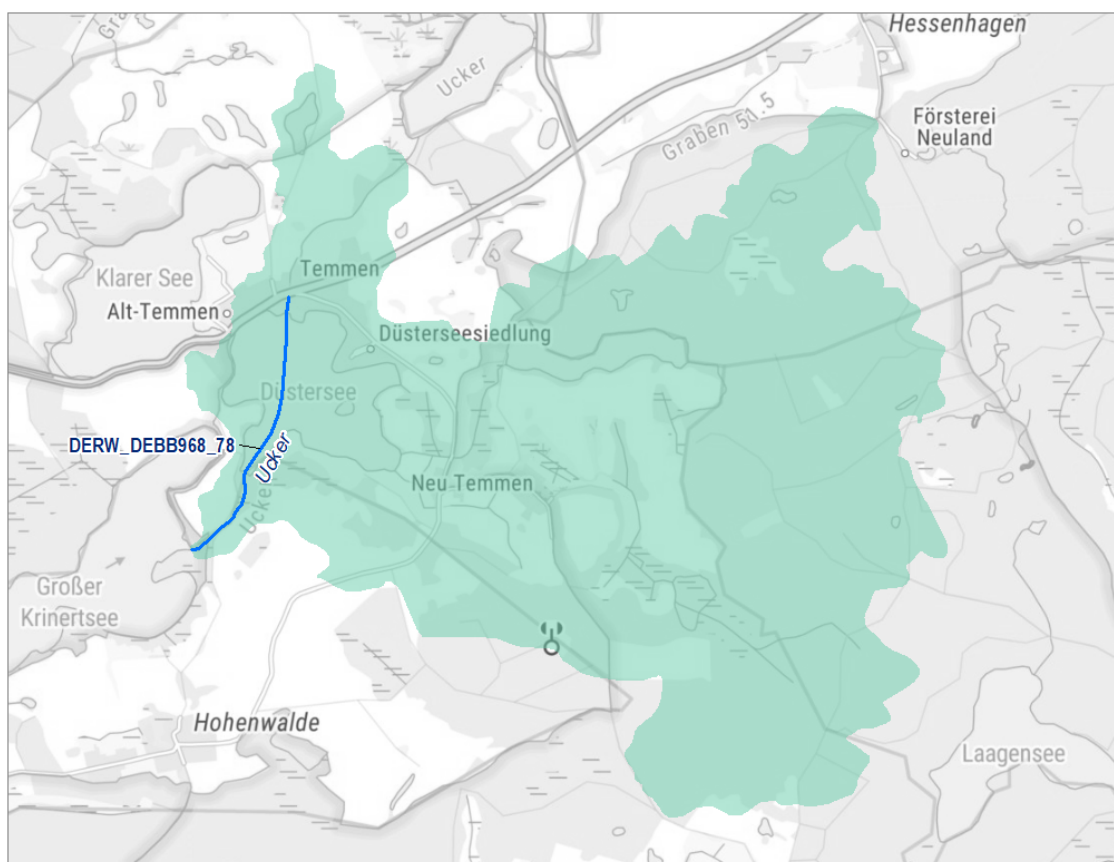
## Lage und Grenzen

- operativ Chemie und Ökologie
- operativ Ökologie
- Überblick Chemie und Ökologie

— Fließgewässer WRRL

■ Einzelseinzugsgebiet Oberflächenwasserkörper
